～第93巻表紙シリーズ「現場で活躍する鑄造設備」～

表紙の写真：アルミニウム合金用溶解保持炉

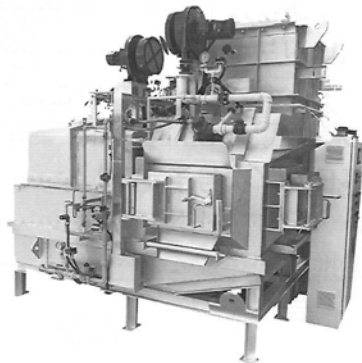
アルミニウム合金を溶解する時に用いられる溶解保持炉は溶湯が酸化しやすく、介在物が発生して溶湯品質が悪化することがあります。表紙の写真は、酸化物抑制炉で、溶解室と保持室を分離し、互いに特殊燃焼機器で独立制御を行っています。外部エアーを遮断し専用のフラットフレームバーナーで燃焼させることで保持室内の残留酸素濃度を2%以内に制御し、溶湯表面に薄い酸化被膜を生成させることで酸化物の発生を防いでいます。この生成された酸化被膜の保護作用により、酸化物抑制効果はもちろんのこと作業性改善及び溶湯品質改善効果も得られ、今まで重労働であった保持室内の清掃や酸化物除去作業から解放されかつ溶湯品質も向上します(表紙の写真は6ヶ月無清掃での状態)。
